## Untersuchung zur Quertragfähigkeit randnaher Befestigungen mit einer Mörtelausgleichsschicht

Sebastian Schwarz, Roman Sedlmair, Susanne Maurer, Philipp Kunkel, Julian Finkbeiner, Mirka Maurer, Marc Fina und Andreas Schäfer

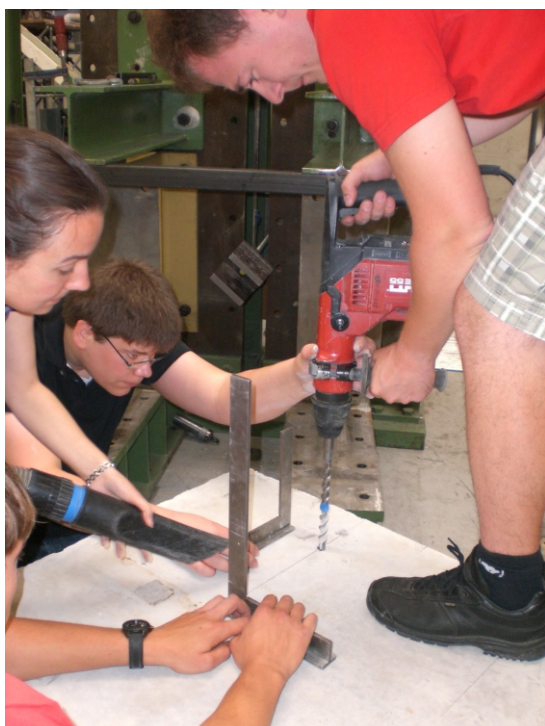
In der Materialprüfanstalt wurden auf drei Betonplatten Einfach- und Zweifachbefestigungen jeweils mit und ohne Mörtelschicht hergestellt.

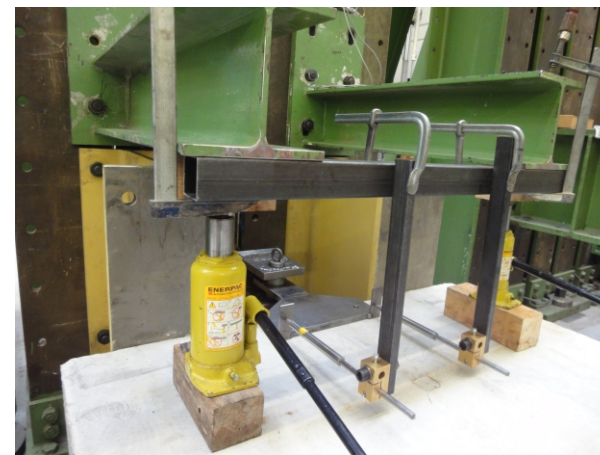
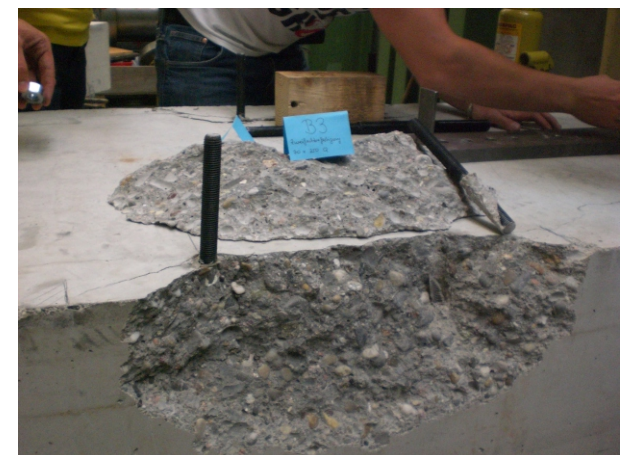
Die Versuche wurden weggesteuert mit einer Geschwindigkeit von 0,2 mm/min bis zu 8 mm/min durchgeführt. Die Versuchsdaten wurden von einem Computer aufgezeichnet und der Rissverlauf beobachtet und protokolliert.

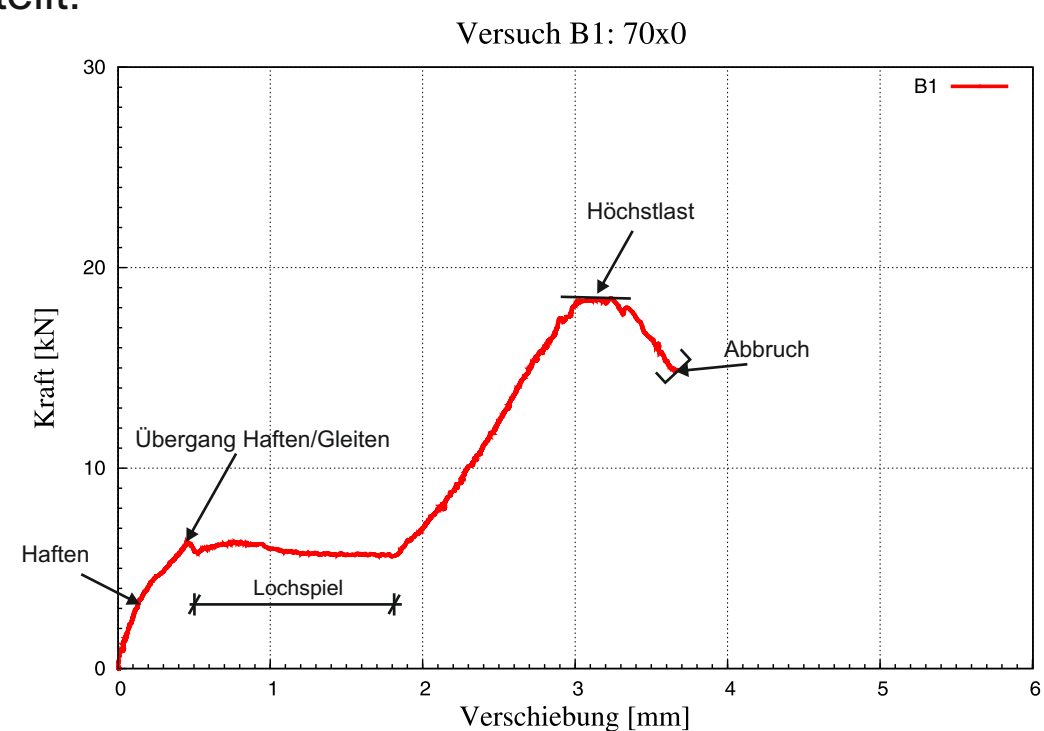
Aus den Versuchsdaten wurden Last-Verformungskurven erstellt.

Getestet wurden Einfachbefestigungen mit den Randabständen 70 mm, 140 mm und Zweifachbefestigungen mit den gleichen Randabständen und einem Abstand zwischen den Dübeln von 250 mm. Bei der Auswertung wurden die Auswirkungen des Mörtelbetts auf die Tragfähigkeit untersucht. Außerdem wurden die Einzelbefestigungen mit den Zweifachbefestigungen verglichen.

Zwischen den unterschiedlichen Bemessungsmöglichkeiten gab es keine großen Abweichungen. Auch die Versuchsergebnisse bestätigten die Rechenergebnisse. In den Versuchen war eine Abminderung der Tragfähigkeit durch das Mörtelbett zu beobachten. Allerdings sollte dies aufgrund von Materialstreuungen noch weiter untersucht.
